Befundbericht
für elektrische Anlagen und Geräte

Auftraggeber	Auftraggeber Firma	**Auftragnehmer Nr.**	1234567190
Auftraggeber Nr.	2020-201003	**Ansprechpartner**	Müller
Baugruppe	Feuerlöschpumpe		
Einsatzort		Besprechungsraum	
Fertigungsstatus		Werkstatt	
Baugruppe	unvollständig

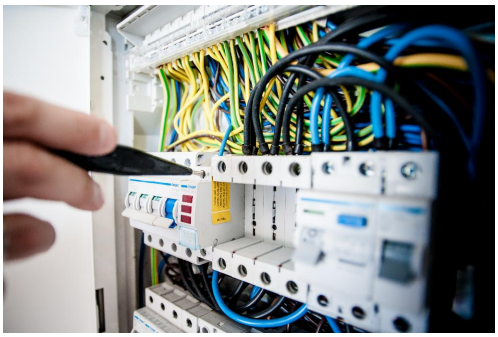
Außenhülle stark korrodiert

Isolationsprüfung [MOhm]	2
Datum	20.08.2020
Ort	beim Kunden vor Ort

Beseitigung Korrosion, Erneuerung Verschleißteile
